GT-250374

Slagvastheid datakabels

Verscheidene dunne datakabels zijn niet bestand tegen handmatig voorsteken

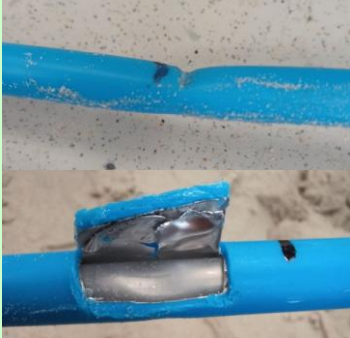
Type kabel (nummer)	Resultaat*	Zanddek	Valhoogte**	Hoek	Foto
Koper (xDSL) (OV 2025-171)	Oppervlakkige beschadiging	5 cm	70 cm	17°

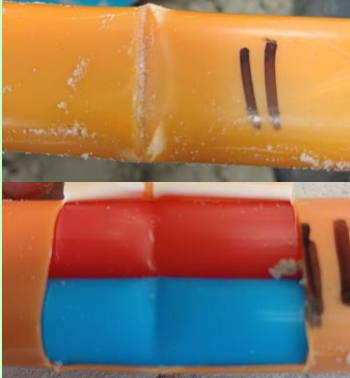
FttC, FttS, FttO 4 duct (OV 2025-046)	Oppervlakkige beschadiging	5 cm	70 cm	17°

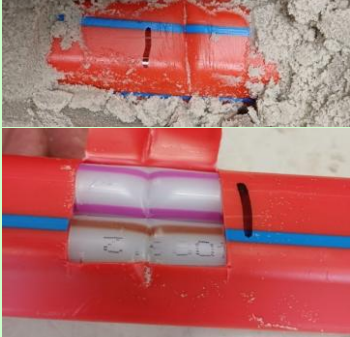
FttH 7 duct (OV 2025-049)	Oppervlakkige beschadiging	5 cm	70 cm	17°

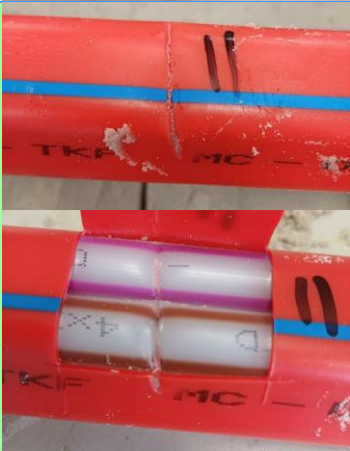
FttH 7 duct (OV 2025-049)	Oppervlakkige beschadiging	15 cm	80 cm	17°

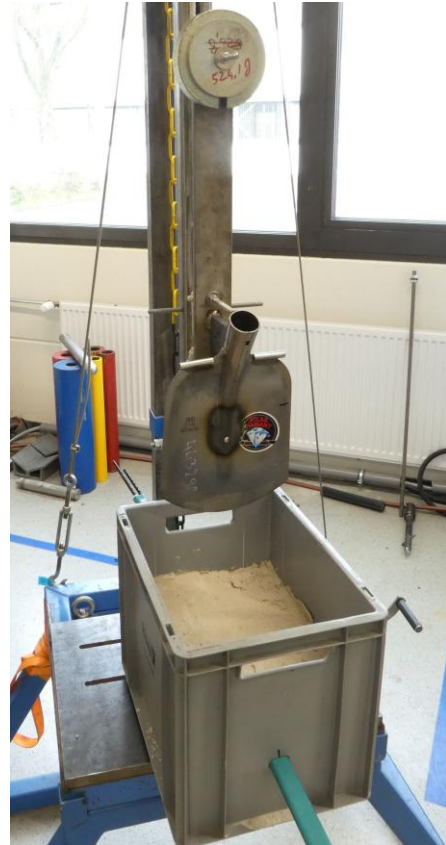
Figuur 1. Testopstelling

Om de slagvastheid van de kabels te testen is een valapparaat gebruikt met een veel gebruikte schop (steekbats met opstapje) aangeleverd door de RDI. Door de hoogte in te stellen en gewichten aan de schep te hangen, is een reproduceerbare steek ingesteld. Een foto van de testopstelling is weergegeven in figuur 1.

De kabels zijn in een bak met zand geïnstalleerd. De kabels staken uit de plastic bak en de doorgang had een vrij strakke passing. Daarbij is op alle kabels (m.u.v. de kabels met extra bescherming en multiducts) een extra klem gebruikt, zodat de kabel niet de vrijheid kreeg te verschuiven. In praktijk zijn kabels veel langer en hebben ze wrijving van de bodem. Door deze opstelling konden korte kabels worden gebruikt die zich ongeveer hetzelfde gedroegen als in de praktijk. Als zand is zilverzand (voegzand) gebruikt (zie tabel 3 voor de korrelverdeling van het zand). Het (zeer) fijne zand is nat gemaakt om zo makkelijk mogelijk een goede verdichting rond de kabel te krijgen¹. Het zand is laagje voor laagje aangestampt met een zwaar blok metaal.

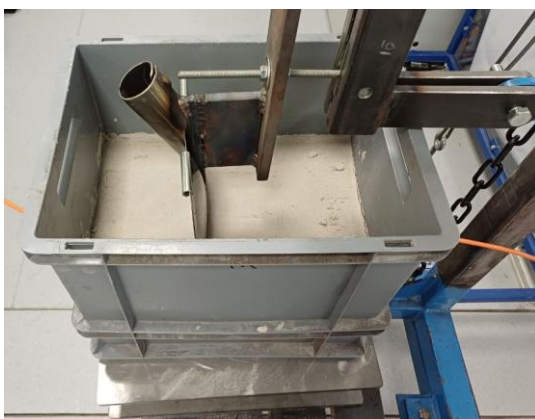
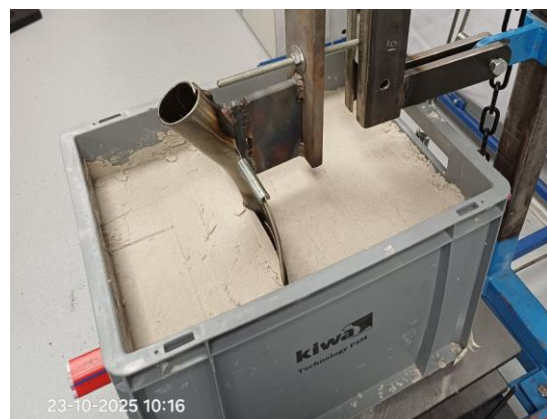
Figuur 5. De testopstelling met OV 2025-044 en 5 cm zanddek (links) en OV 2025-049 en 15 cm zanddek (rechts).

Bij de initiële testen is gevarieerd met een valhoogte⁴ tussen de 65 cm en 90 cm om een beeld te krijgen van de variatie en schade die dit oplevert. Tevens is de hoogte van het zanddekking boven de kabel gevarieerd tussen 5 cm en 15 cm (zie figuur 5). Dit is gebaseerd op 20 cm handmatig voorsteken en 15 cm machinaal afschrappen zoals voorgeschreven in de CROW 500 [1].
